TRABAJOS ARQUEOLÓGICOS REALIZADOS EN EL RECINTO FORTIFICADO DE SAN VICENTE DE LA SONSIERRA DURANTE 2016 Y 2017

Entre junio de 2016 y febrero de 2017, se han ejecutado los trabajos previstos en el proyecto de la 5ª fase de las obras de restauración del recinto fortificado, financiadas por el Ministerio de Fomento, con cargo al 1,5 % cultural, por el Gobierno de La Rioja y por el Ayuntamiento de San Vicente de la Sonsierra. Las actuaciones han afectado a la torre mayor, al pozo existente dentro del aljibe del recinto superior y, en mayor medida, a la porción meridional del tramo oriental de la muralla inferior.

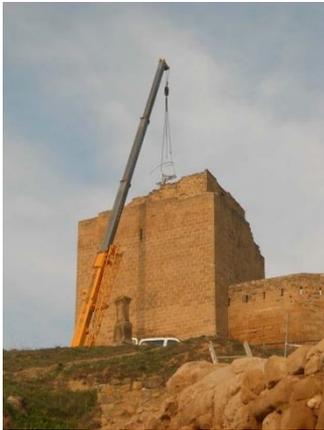
Fotografía n° 1

Desde la restauración de sus muros y la colocación de la puerta de ingreso metálica en la base del flanco nororiental, acometidas entre 2008 y 2009, la torre ha permanecido vacía. Ahora, se ha procedido a la instalación de una escalera metálica helicoidal que permite reconocer los detalles de los muros y vanos y acceder hasta su coronación para disfrutar de una magnífica vista panorámica (fotos 1 y 2).

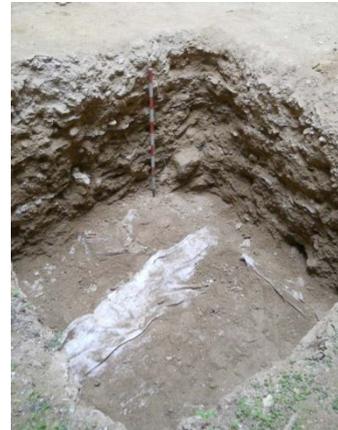
Fotografía n° 3

Para cimentar la estructura de la escalera fue preciso abrir una zanja en el relleno de tierra aportado en 2009, de 4 m² de superficie y 1,3 m de profundidad (foto 3), y dentro ella se dispuso la correspondiente zapata de hormigón. Esta excavación no afectó a los estratos arqueológicos originales, que ya habían sido extraídos en 2009.

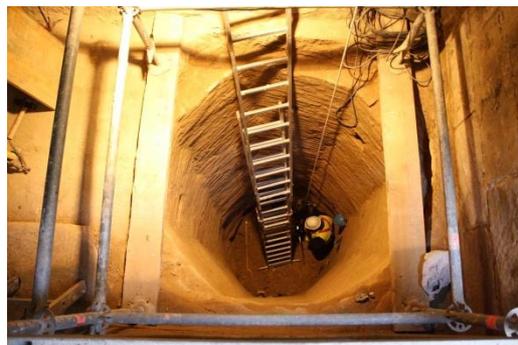
En el año 2012, durante la limpieza del aljibe subterráneo existente al pie de la torre mayor, se descubrió la boca de un pozo que cortaba las losas del piso del depósito. Entonces, se procedió a la excavación parcial de su relleno hasta una cota de, aproximadamente, 6,50 m de profundidad

De este modo, se comprobó que el pozo tenía planta octogonal y que, hasta los 6 m, sus paredes estaban revestidas con paños de ladrillo. Por debajo de esa cota, afloraban sedimentos geológicos de diferentes texturas y consistencias que, por seguridad, aconsejaron interrumpir la excavación.

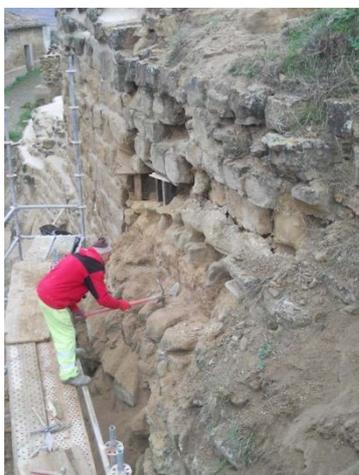
Fotografía 8

Para delimitar la cara de la propia muralla, fue preciso ir retirando con sumo cuidado los restos de las construcciones adosadas (fotos 8, 9 y 10). Al final, se pudo constatar que el lienzo original había sido objeto de numerosas reformas que dieron como resultado que, en algunos tramos predominasen las hiladas de mampostería o que, en otros, se hubieran empleado sillares de factura más regular. En consecuencia, aunque la construcción original pudiera remontarse hasta los siglos XII y XIII, hay evidencias suficientes de que las reformas de la muralla se sucedieron hasta los siglos XVII y XVIII.

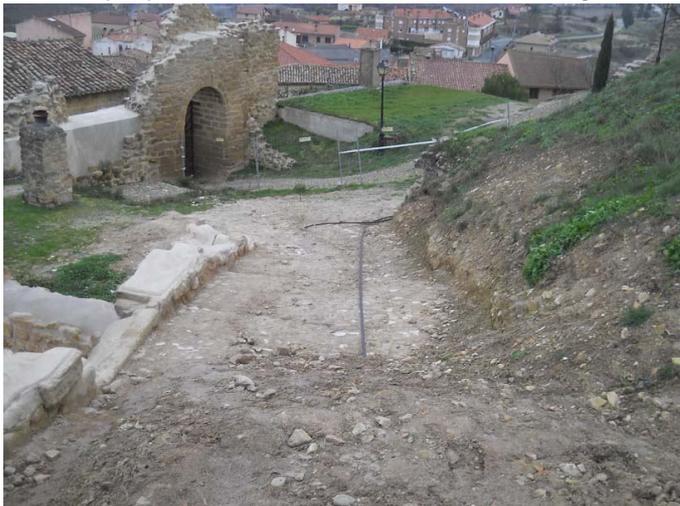
Fotografía 11

en buenas condiciones y que está concebida de forma escalonada, con encintados transversales que ayudan a mitigar la pendiente del trazado (foto 11).

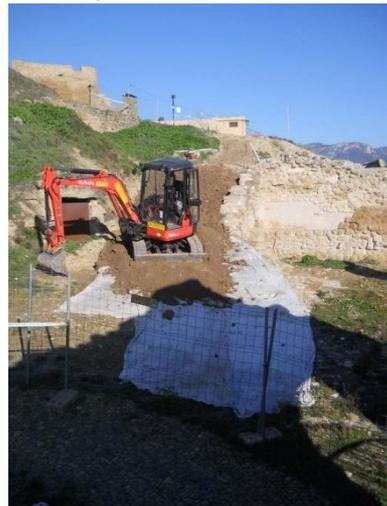
Fotografía 12

La liberación completa del pavimento se ha pospuesto a la espera de que se resuelva el problema que plantea la potencia de los sedimentos acumulados en su tramo superior, en el encuentro con la calle que lleva a la iglesia parroquial, y de que se acondicione la ladera que domina el flanco occidental de la calle. Entretanto, para garantizar su conservación, se ha vuelto a cubrir el tramo exhumado, vertiendo tierras extraídas de la propia excavación sobre una lámina de geotextil colocada previamente (foto 12).

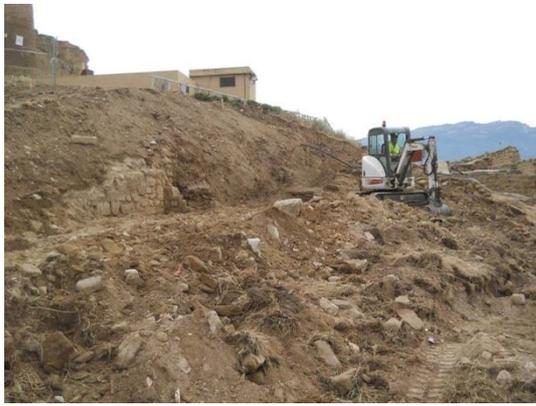
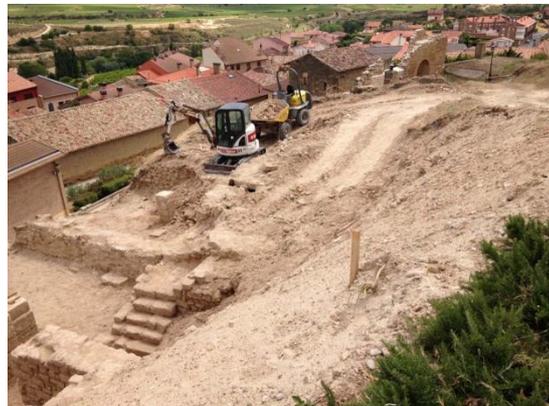
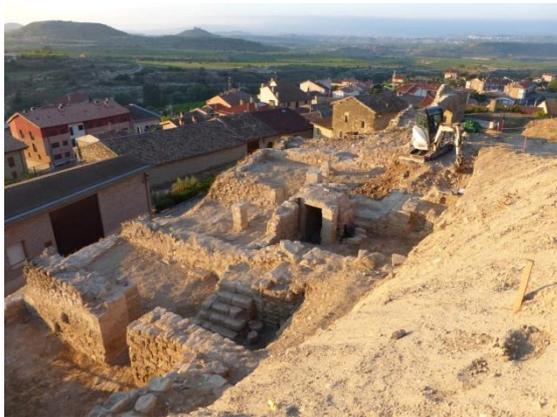
La primera fase de la excavación se realizó con medios mecánicos, ya que era preciso evacuar las ingentes cantidades de tierra y escombros acumuladas a lo largo del último siglo (fotos 15, 16 y 17). De este modo, se localizaron los restos de los muros que delimitaban las casas hundidas y se diferenciaron un total de siete espacios susceptibles de ser estudiados independientemente (foto 18).

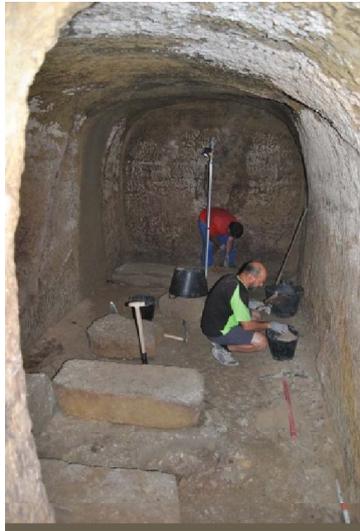
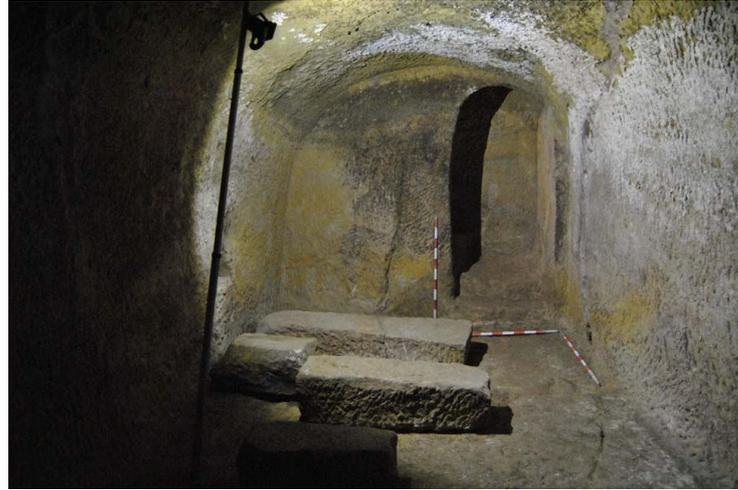
Fotografías 19 y 20

El elemento mejor conservado entre los muros arruinados de las casas de este período es un calado descubierto dentro del denominado espacio 25 (fotos 19 y 20). Se trata de una bodega excavada en la roca que consta de un tramo descendente, con su correspondiente escalera, que desemboca en la entrada en una nave abovedada, de 6,5 m de longitud, 2,90/3 m de anchura y 2,65 m de altura, provista de un estrecho conducto de ventilación. En su interior, aún quedaban los bloques de piedra que antaño habrían servido como soporte para las barricas.

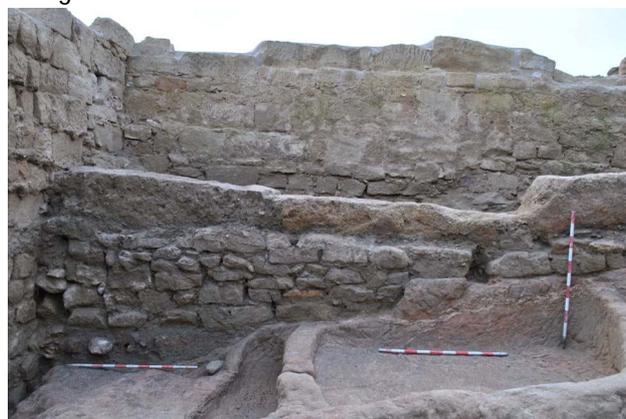
Fotografía 22

Las casas construidas durante la Edad Moderna se asentaron, en parte, sobre la roca entallada y, en parte, sobre los estratos acumulados en etapas anteriores en la franja de terreno que discurría junto al trazado de la muralla. Estos sedimentos rellenaban unos espacios delimitados por muros perpendiculares a la cerca, que no siempre coincidían con las alineaciones de los que definían las parcelaciones posteriores (foto 22)

Estas paredes constaban de un zócalo inferior, en parte, tallado en la roca y, en parte, compuesto con mampostería, sobre el que se levantaban tapias de tierra arcillosa prensada

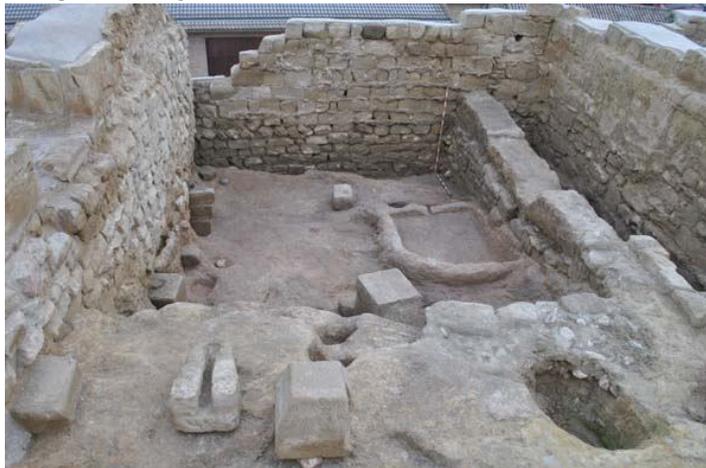
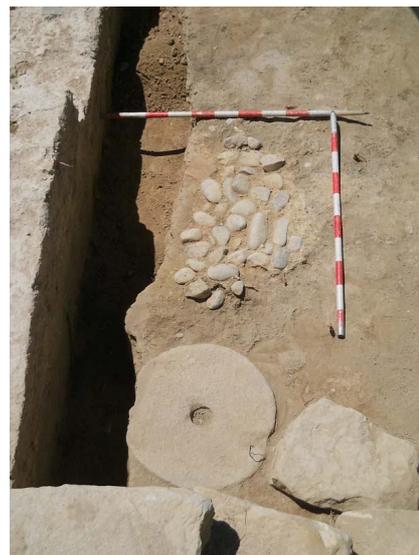
Fotografías 23 y 24

Estas estancias medievales, mucho más pequeñas que las de etapas posteriores (foto 23), corresponderían, en unos casos, a viviendas, como se deduce de la presencia de placas de hogares en los espacios 19 y 23 (foto 24),

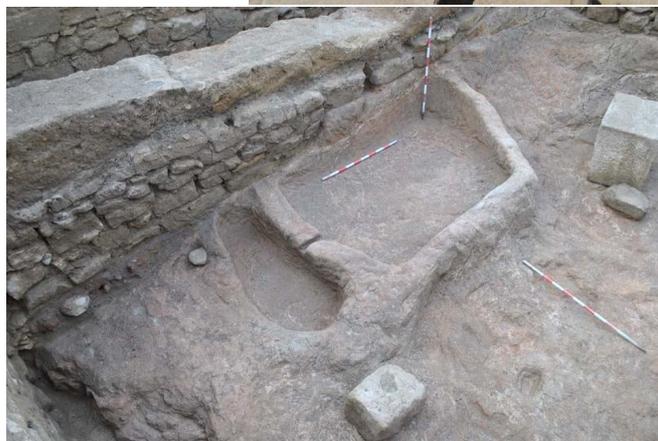
y en otros casos, a dependencias para actividades económicas, entre las que, de nuevo, se documenta el procesado de la uva. Así, en el espacio 21 se localizó un pequeño lagar tallado en la roca, con su correspondiente torco (foto 25). Es semejante a los lagares rupestres que proliferan en campo abierto por toda la Sonsierra, pero con el valor añadido de que aquí ha aparecido sellado por sedimentos que se remontan a los siglos XII y XIII
